## **Grabungsbericht**

**Mainburg, KEH: Abensberger Straße 15 und 17, Umgestaltung Innenhof, G-2026**

**Gmkg. Mainburg, Flnr. 65 i.T.**

**M-2026-637-2\_0**

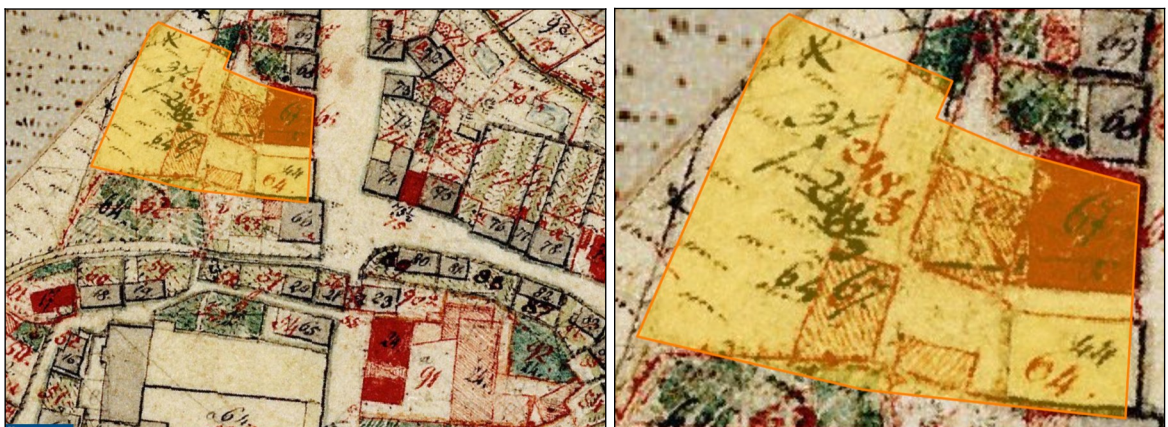
Abb. 3 Flurnummer 65 in der Uraufnahme des 19. Jhs. (© Bayerische Vermessungsverwaltung 2026).

Das Grundstück befindet sich nördlich der ehemaligen Stadtmauer. In der Uraufnahme des frühen 19. Jahrhunderts sind nachträglich errichtete Gebäude rot einschräffelt worden (Abb. 3).

Die ergrabenen Fundamente sind also sicherlich mit den in der Uraufnahme dargestellten Häusern in Verbindung zu bringen. In dieser Karte wurden offenbar später im Laufe des 19. Jahrhunderts errichtete Bauten rot einschräftigt. Das Gebäude 67 – heute Abensberger Straße 17 – wurde gemäß einer Bauinschrift im Jahr 1825 erbaut (Abb. 25).

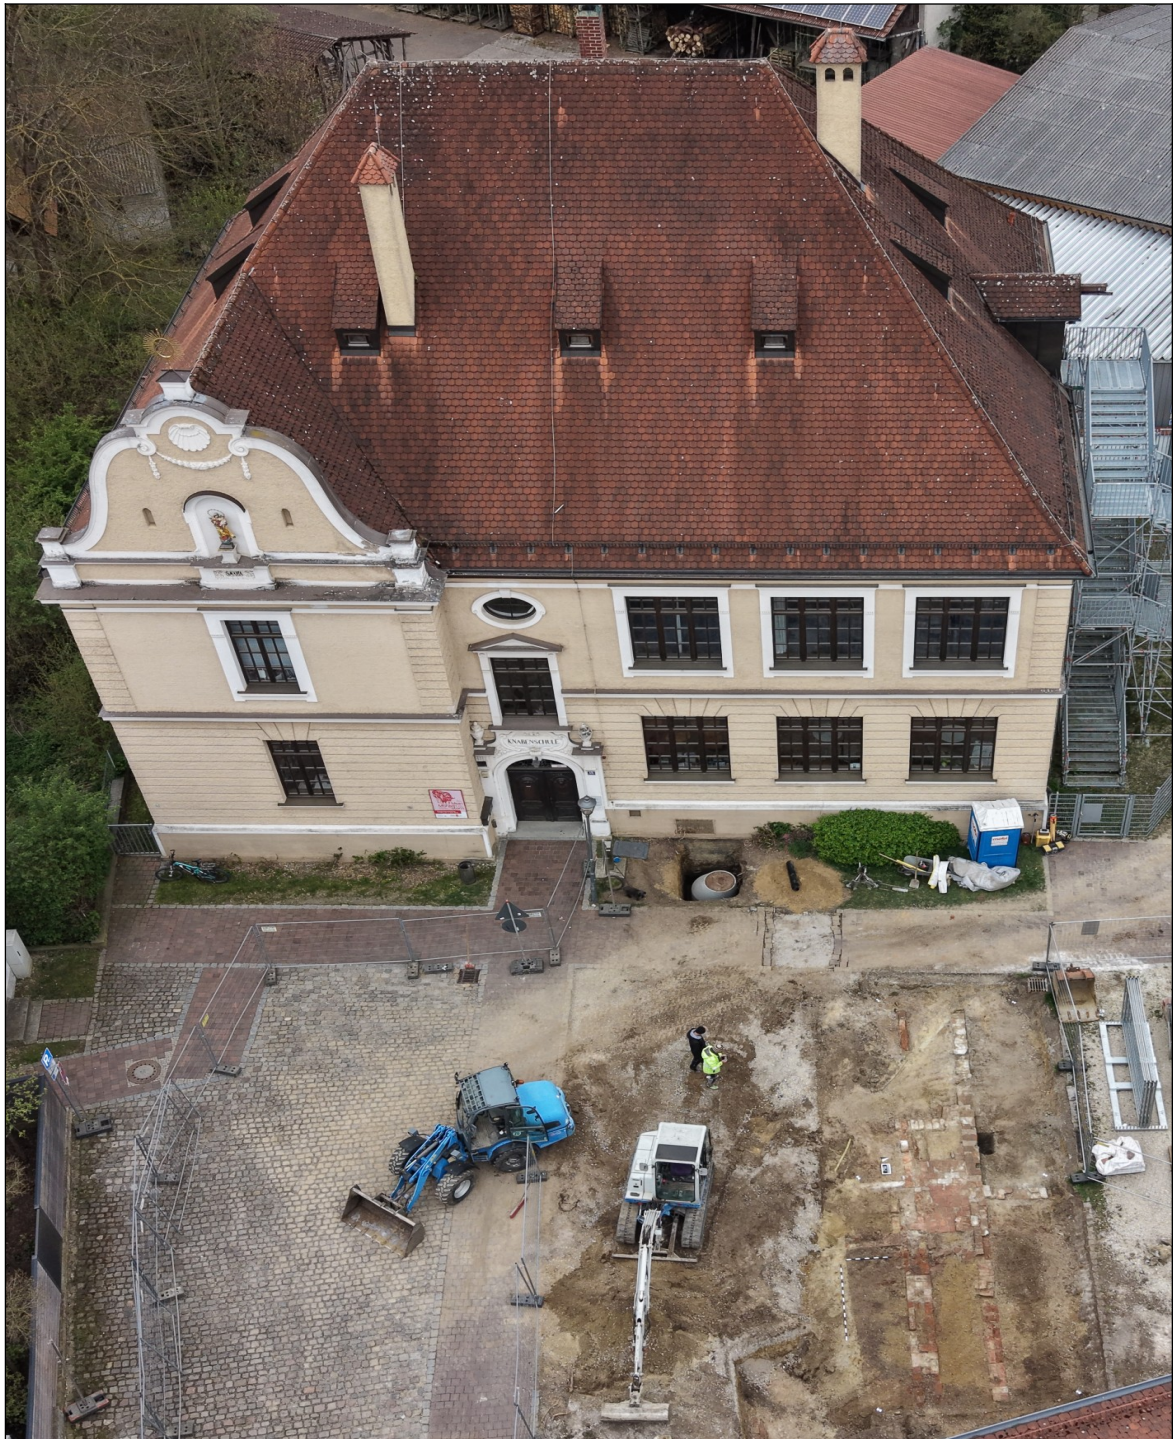
Abb. 4 Freigelegte Fundamente vor dem Stadtmuseum Abensberger Str. 15 (ehemals Knabenschule).

Nach sieben Grabungstagen zwischen dem 16. und 29. April für das Areal der künftigen Bühne (Abb. 4) wurden am 25. und 29. Juni noch Zusatzflächen für Baumpflanzgruben und Leitungsgräben geöffnet und dokumentiert.

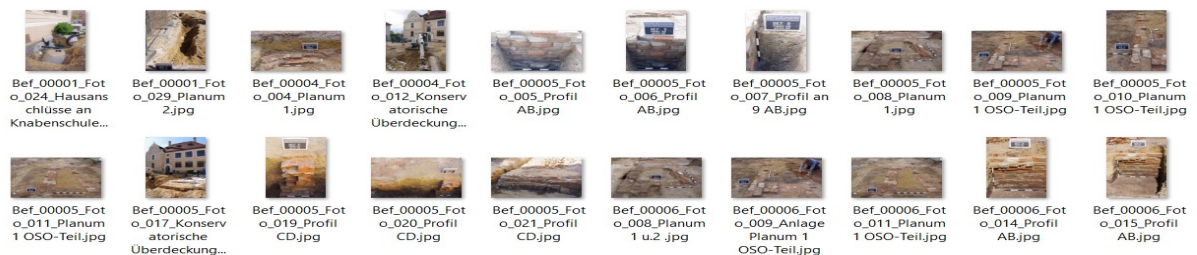
Abb. 14 Nach Befundnummern sortierte Digitalfotos der Grabung (Auswahl).

Die Fotodokumentation besteht aus 53 datenbanktechnisch erfassten Digitalfotos. Neben den fortlaufend durchnummerierten digitalen Bildern wurde auch eine inhaltlich nach Befundnummern sortierte Zusammenstellung in einem zweiten Dateiordner abgelegt (Abb. 14).<sup>4</sup>

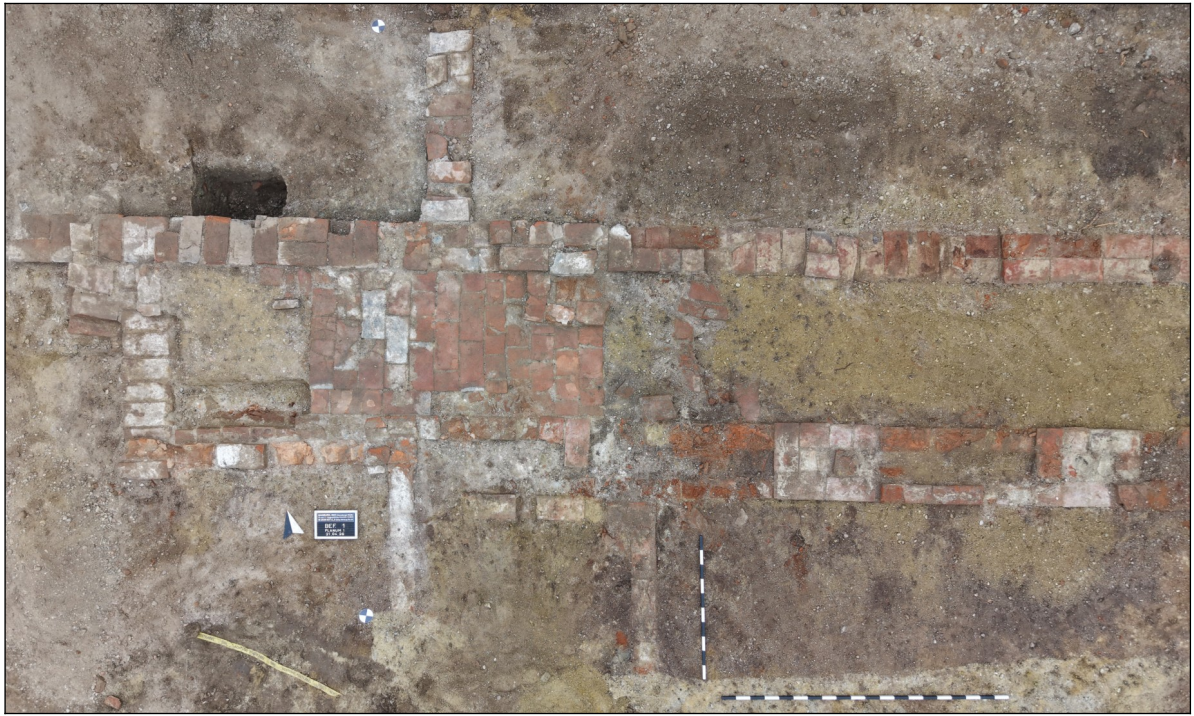
Abb. 15 Luftbild freigelegter Fundamente in Fläche 1.

Mehrmals wurden im April Luftbilder mit einer DJI Mini 5 Pro aufgenommen (Abb. 15; vgl. z.B. auch Abb. 4, Titelbild).

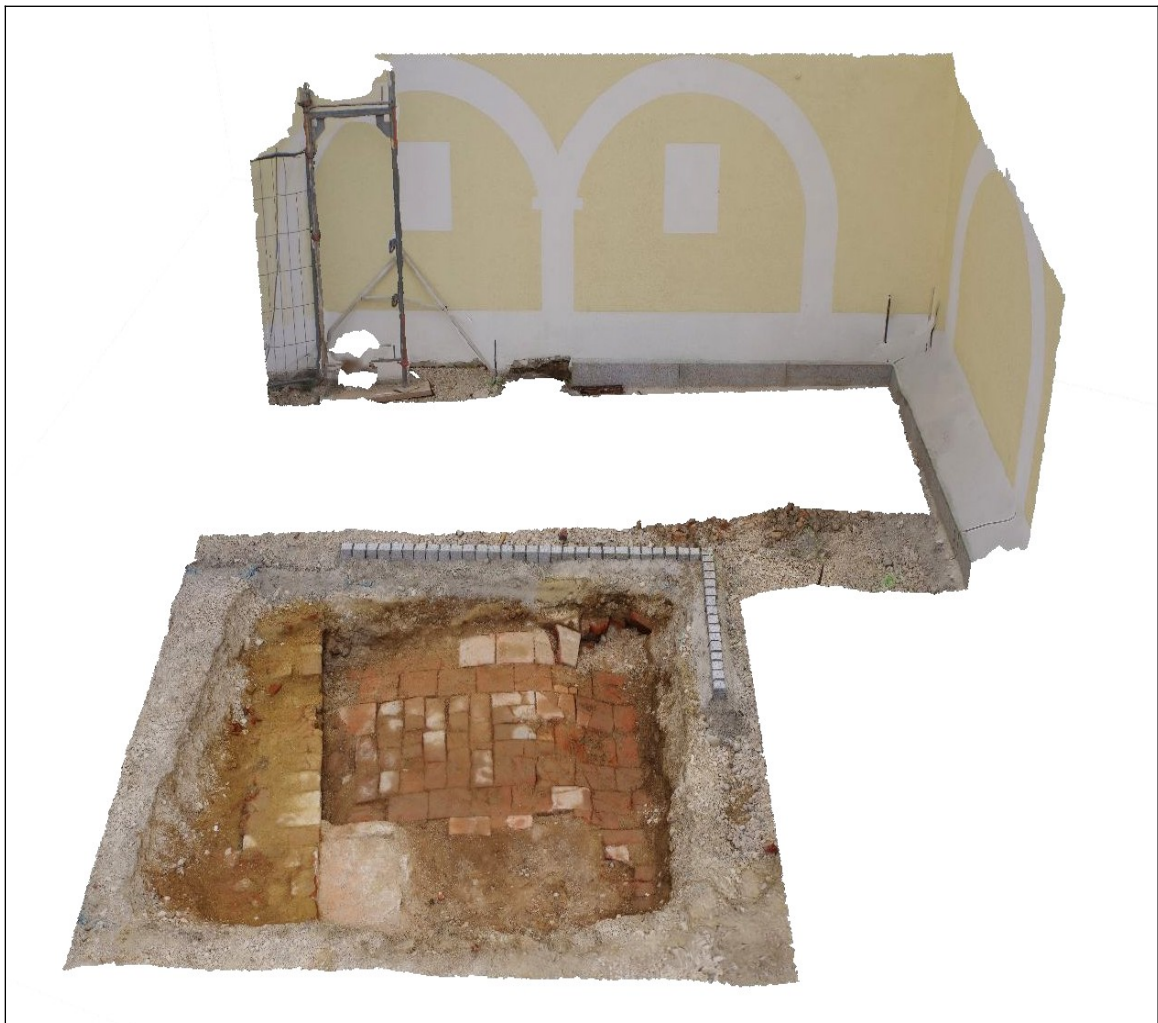
Abb. 16 3D-Modell von Fläche 47 mit freigelegtem Ziegelfußboden Bef. 48, Fundament Bef. 50.

Aus zwei der Luftbildserien und herkömmlichen Detailfotos zweier Befundsituationen wurden mit Agisoft Metashape insgesamt vier 3D-Modelle gerechnet (Abb. 16).

ist der Ziegelfußboden Bef. 49, der um den Kalksteinsockel einer Säule verlegt war (Abb. 29; vgl. 3D-Modell Abb. 16).<sup>5</sup>

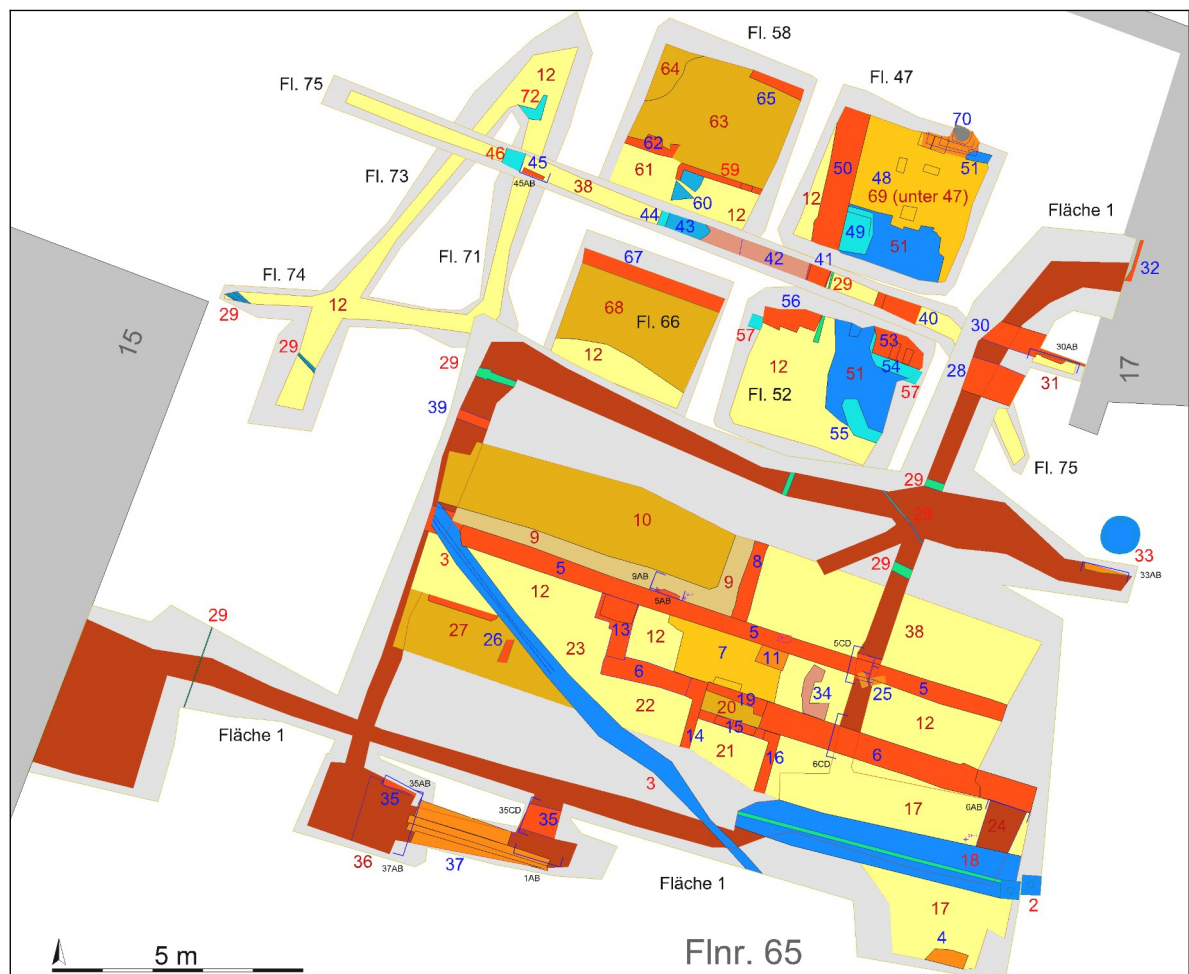
Abb. 22 Gesamtplan der Grabung.

Im Zuge der Grabung wurden 76 Befundnummern vergeben. Unter der Nummer 0 wird die Gesamtmaßnahme verwaltet. Die verschiedenen Teilflächen erhielten die Nummern 1, 47, 52, 58, 66, 71 und 73-75. Die restlichen 66 Nummern entfielen auf Baubefunde, Schichten, Störungen usw. (Abb. 21, 22)

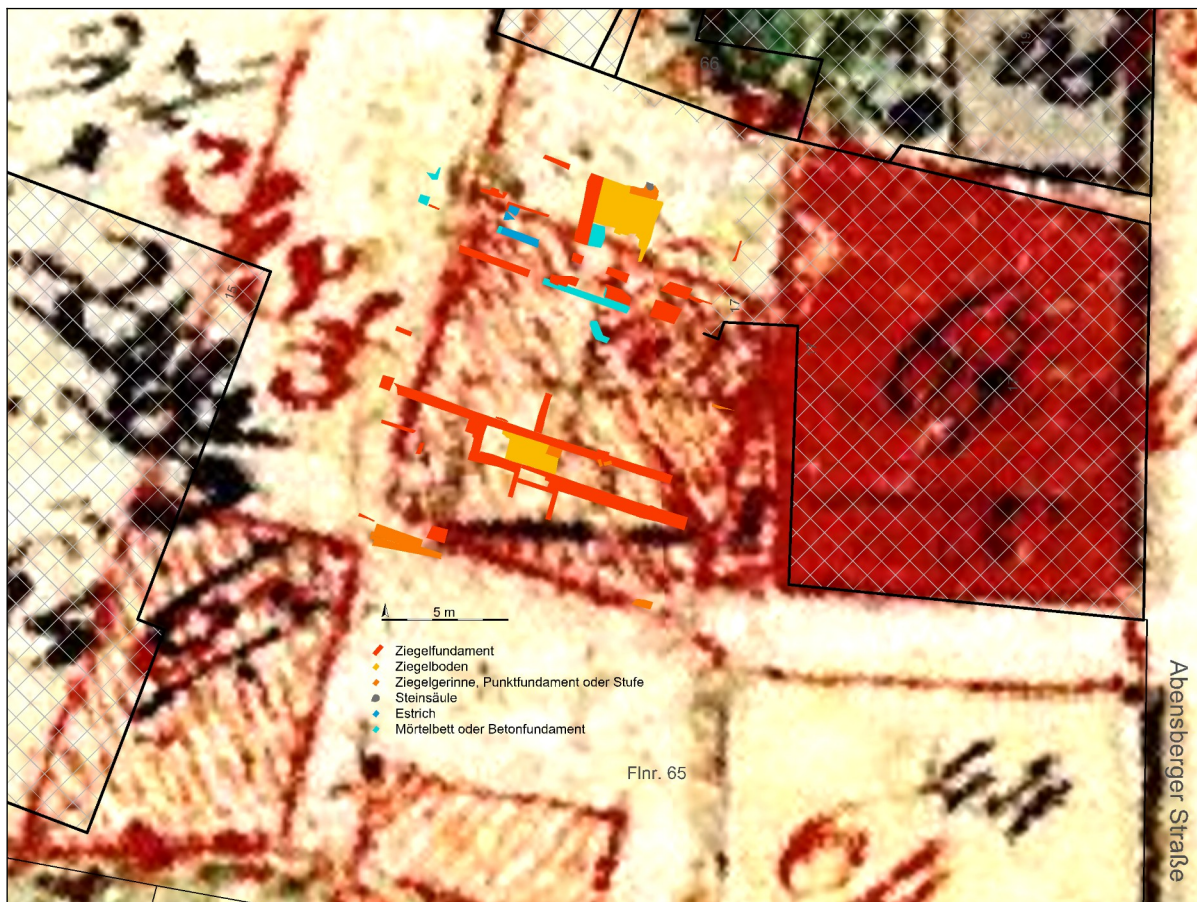
Abb. 23 Die Baubefunde der Grabung vor der Folie der Uraufnahme des 19. Jhs.  
(© Bayerische Vermessungsverwaltung 2026).

Zum Verständnis des Gesamtbefundes trägt wesentlich die Uraufnahme des frühen 19. Jahrhunderts bei. Für eine kritische Bewertung der Grabungsergebnisse wäre Archivarbeit erforderlich, um Details über die Gebäude im Baufeld in Erfahrung zu bringen. Der vorliegende Grabungsbericht kann dies nicht leisten. Es wird aber versucht, eine grobe Gliederung der festgestellten Baubefunde vorzunehmen (Abb. 23).

Unter der flächigen roten Ausmalungen sind im Plan schwach die Mauerzüge eines Vorgängerbaus zu erkennen (Abb. 23, 26).

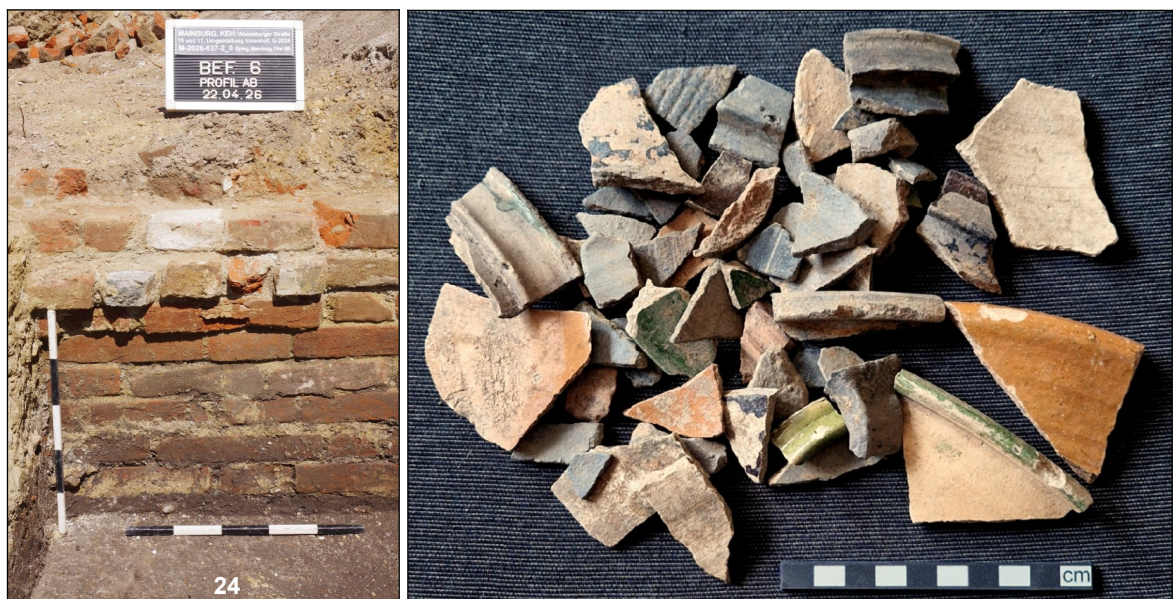
Abb. 24 Links: in/auf Humushorizont Bef. 24 gesetztes Fundament Bef. 6. Rechts: Keramik aus Bef. 24.

Die Ziegelfundamente wurden in bzw. auf den Humushorizont Bef. 24 gesetzt, in dem sich spätmittelalterliche bis frühneuzeitliche Scherben fanden (Abb. 24).

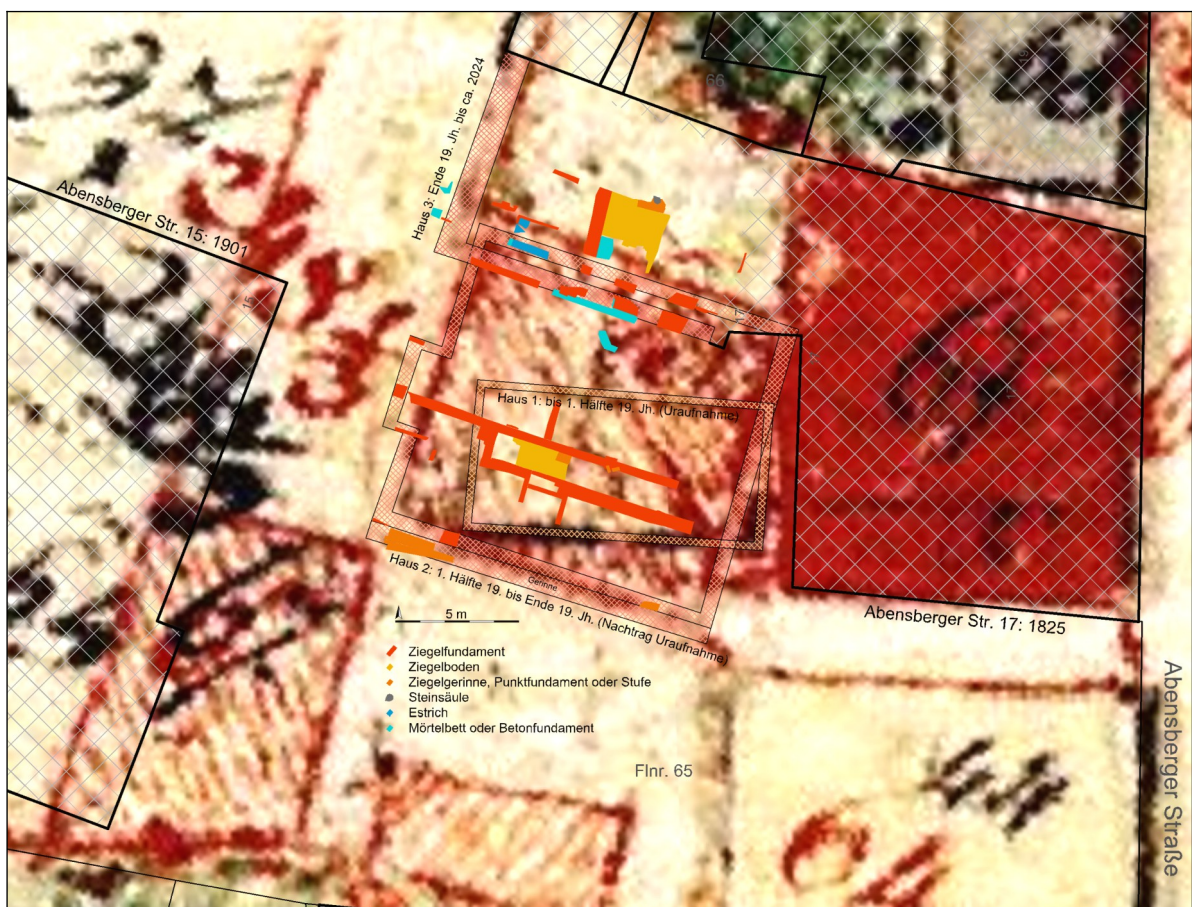
Abb. 26 Plan mit vorgeschlagenen Bauphasen (© Bayerische Vermessungsverwaltung 2026).

Ein West-Ost-ausgerichtetes Gebäude (Haus 1) hat sich nicht im archäologischen Befund niedergeschlagen. Es wurde offenbar 1825 oder bei Errichtung des Hauses 2 tiefgründig abgebrochen. Haus 2 kann – sofern die Bauphasen in die korrekte Reihenfolge gebracht und die Nachträge in der Uraufnahme korrekt gedeutet worden sind – eigentlich nur kurz

bestanden haben. Es dürfte bereits im Zuge der Errichtung des ansonsten spitzwinklig anstoßenden Hauses Abensberger Str. 17 wieder abgebrochen worden sein. Im 2. Zwischenbericht ist noch vermutet worden, Haus 2 sei erst im Zuge des Schulbaus Abensberger Str. 15 abgerissen worden. Dass es jünger als Haus 1 ist, ergibt sich eigentlich zwingend aus der Tatsache, dass sich zu Haus 1 keine Befunde erhalten haben. Haus 3 wurde erst 2024 abgetragen, ist also zweifelsfrei am jüngsten. Das Gros der festgestellten Befunde ist Haus 2 zuzuweisen, da es sich im Bereich der zuerst geöffneten, größten Fläche 1 befand (Abb. 27).

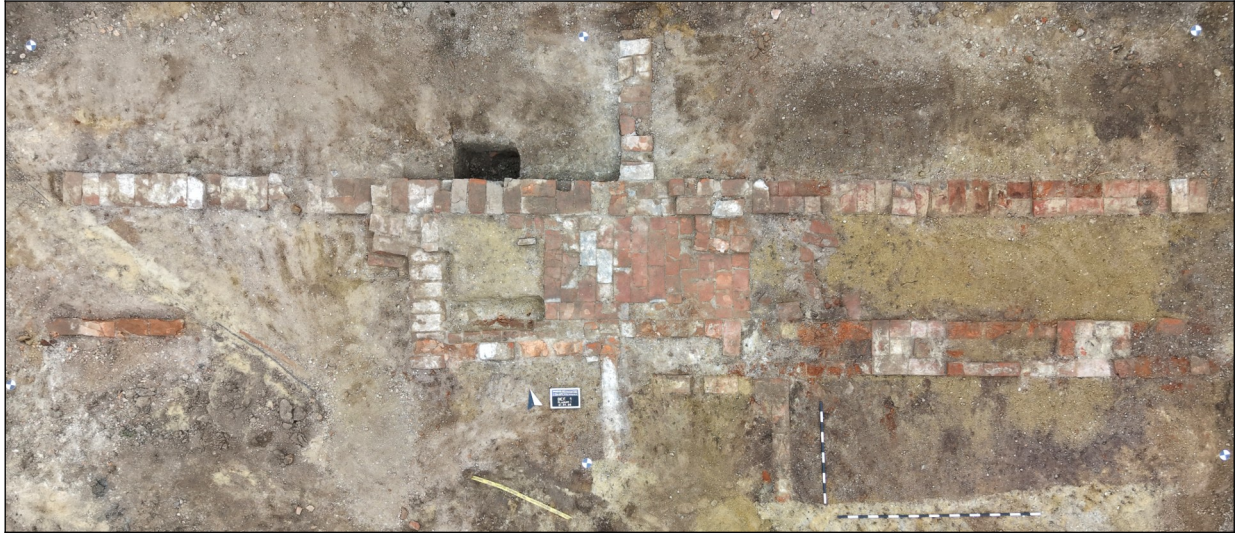
Abb. 27 Flurartiger Teil des Hauses 2 mit teilweise erhaltenem Ziegelfußboden.

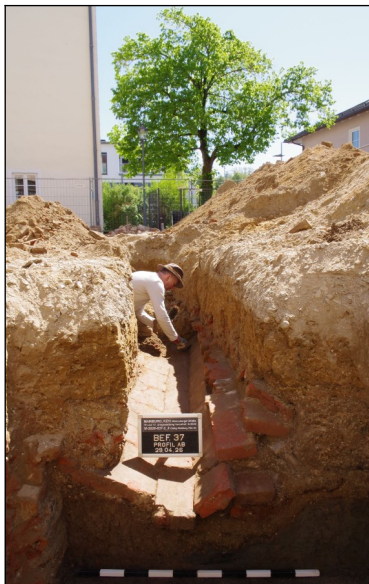
Abb. 28 Links: Freilegung der Ziegelrinne Bef. 37 entlang der SSW-Seite des Hauses 2.  
Rechts: 3D-Modell des NNO-lichen Fundaments Bef. 30 von Haus 2 (links)  
und der SSW-lichen Außenmauer Bef. 28 des Hauses 3 (Ansicht gegen OSO).

Entlang der SSW-Seite verlief eine Ziegelrinne, die in NNW-licher Richtung entwässerte (Abb. 28 links; vgl. Abb. 13). Am Haus Abensberger Str. 17 wurden nebeneinander die Außenwände der sich offenbar überschneidenden – und damit zeitlich ausschließenden – Häuser 2 und 3 angeschnitten (Abb. 28 rechts; vgl. Abb. 26).

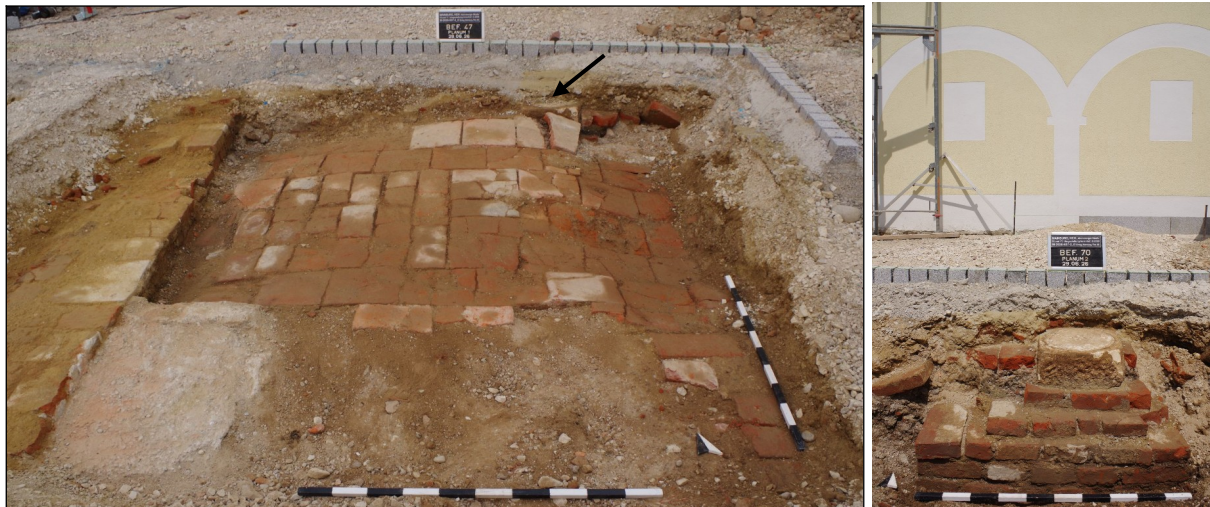
Abb. 29 Links: Fußboden 48 an Mauerzug Bef. 50. Pfeil: Säulenbasis Bef. 70. Rechts: freigelegte Säulenbasis Bef. 70. Hinten Gewölbeansatz des abgerissenen Hauses.

Mit den Zusatzflächen für weitere Gräben und Baumpflanzgruben wurden im Juni auch noch Baubefunde des 2024 abgerissenen Hauses 3 freigelegt. Besonders erwähnenswert

<sup>5</sup> Der Ziegelfußboden war dermaßen uneben, dass davon auszugehen ist, dass es hier zuletzt einen jüngerer Bodenbelag gegeben hat, der beim Abriss von 2024 abgetragen worden ist.

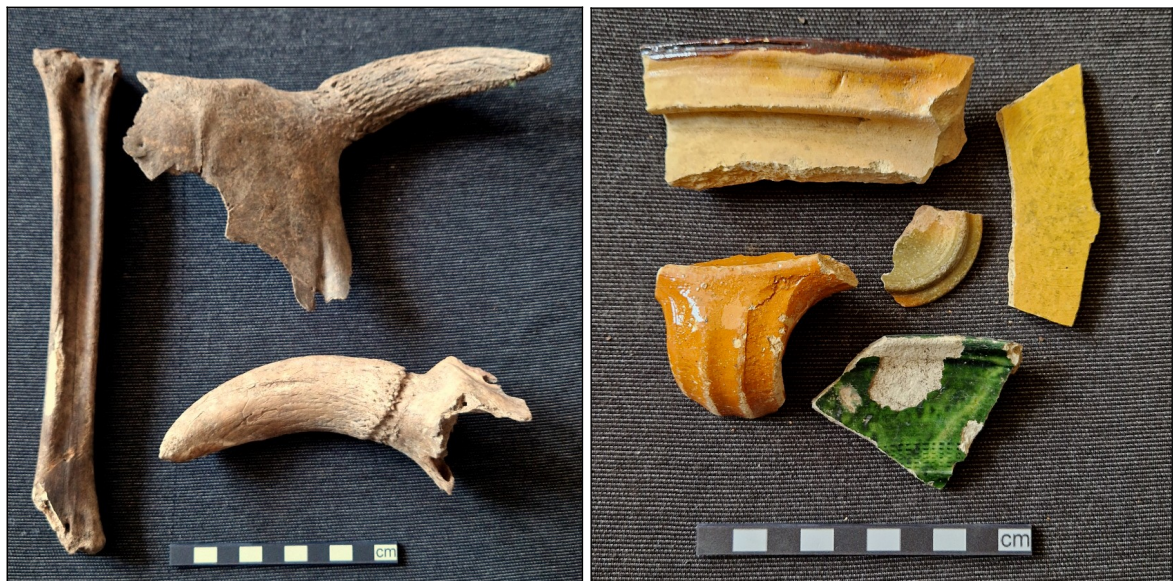
Abb. 30 Links: Mittelhandknochen eines Hirschen, Hornzapfen von Rindern (nicht aufbewahrt: Metacarpus eines Kalbes). Rechts: Hafnerware aus den Auffüllungen des Hauses 2.

Herr Dr. Kühne, der Leiter des Stadtmuseums, hat von einer Festschrift anlässlich der Eröffnung der Knabenschule berichtet. Darin ist die Rede davon, dass für den Neubau um 1900 eine Rotgerberei weichen musste. Im 2. Zwischenbericht wurde die Vermutung geäußert, dass es sich dabei um Haus 2 gehandelt haben könnte. Einen Hinweis auf das Gerberhandwerk geben sogar Lesefunde einiger Tierknochen aus dem Aushub. Sie stammen von fleischlosen Teilen geschlachteter Tiere und dürften zusammen mit den Rohhäuten hierher gelangt sein (Abb. 30 links).

Gemäß obiger Ausführungen dürfte eher eines der anderen Gebäude im Innenhof besagte Gerberei gewesen sein. Anhand des Fundmaterials aus der Auffüllung über Haus 2 ist jedenfalls nicht zu entscheiden, ob es in der ersten oder zweiten Hälfte des 19. Jahrhunderts abgebrochen worden ist (Abb. 30 rechts). Zur Klärung der vorgeschlagenen Bauphasen, der Datierung und der Nutzung der Gebäude müssten – wie bereits erwähnt – Archivalien herangezogen werden.

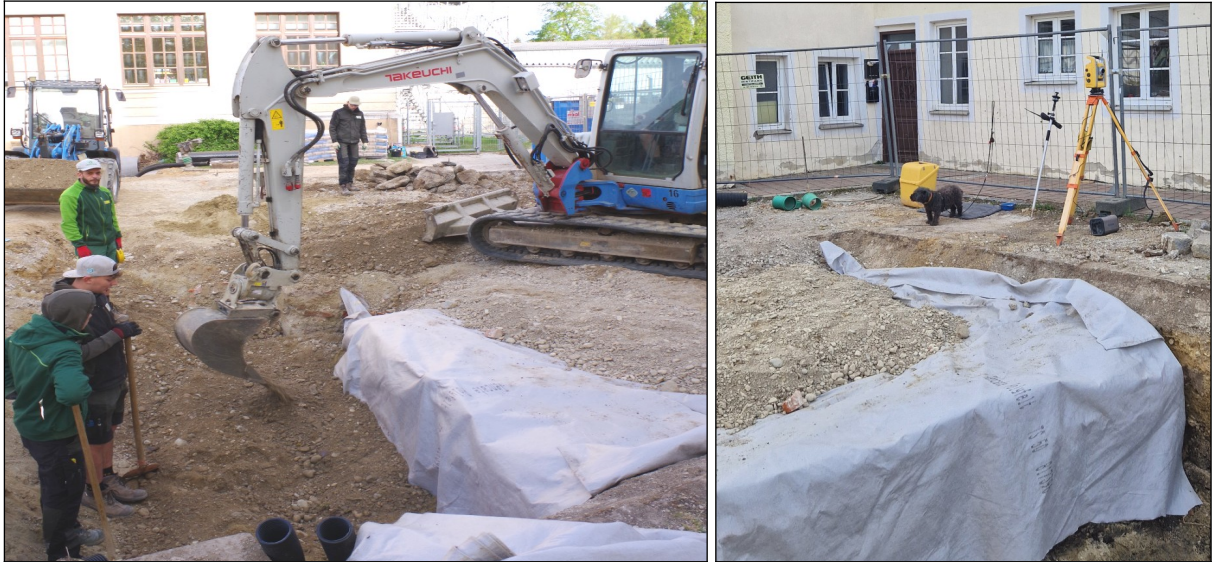
Abb. 31 Überdeckung der Fundamente mit Geotextilvlies und anschließende Aufkiesung.

Die archäologische Untersuchung zwischen Abensberger Str. 15 und 17 hat überraschend komplexe Baubefunde des 19. Jahrhunderts erbracht. Unter dem neu gestalteten Innenhof bleiben die Fundamente nach einer konservatorischen Überdeckung in weiten Teilen erhalten (Abb. 31).
