**SingularArch Grabungen**

**Grabungsbericht**  
**München, M: Schloss Nymphenburg - Orangerie, G-2025**  
Gmkg. Nymphenburg, Flnr. 5  
M-2025-1944-1  
August bis Oktober 2025

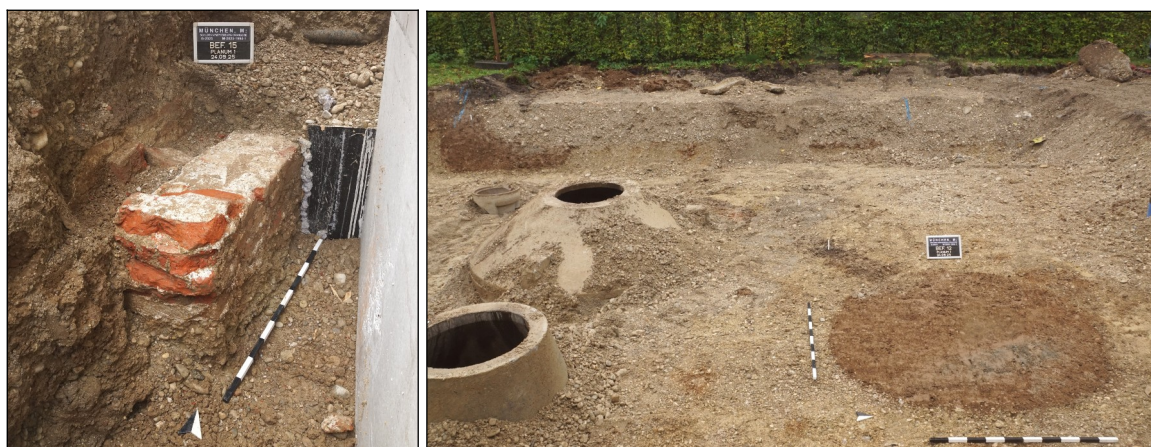
Abb. 2 Links: Kanalwange. Rechts: Pflanzgruben im Planum und Profil (hinten links).

Nach einem ersten Baustellenbesuch am 18.08.2025, bei dem eine unbeaufsichtigte Flächenöffnung festgestellt worden war, fanden die archäologischen Untersuchungen am 24. und 30. September und am 13. Oktober 2025 statt. In einer Fundamentgrube für den Hausanschluss wurde eine Kanalwange dokumentiert. Bei der Flächenöffnung für das Fundament der Heizzentrale kamen einige alte Baumpflanzgruben zu Tage (Abb. 2).

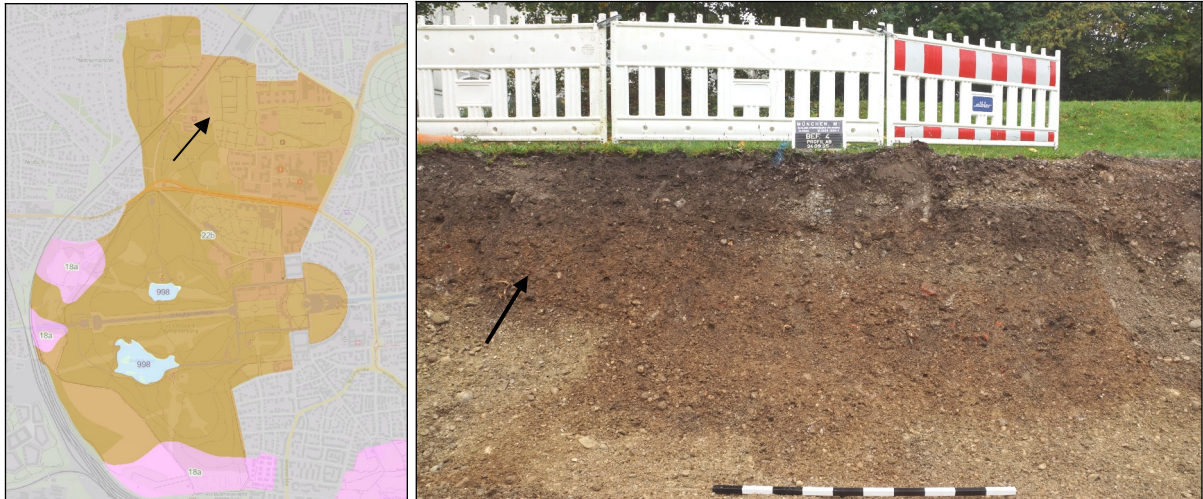
Abb. 3 Links: Lage des Nymphenburger Parks in der Übersichtsbodenkarte –ÜBK25 (© Bayerisches Landesamt für Umwelt, Bayerische Vermessungsverwaltung 2026).  
Rechts: Profil der Pflanzgrube 4 an der geböschten südlichen Grabungsgrenze. Pfeil: Rotlage.

Das Grabungsareal befindet sich inmitten der Münchener Schotterebene mit ihren würmeiszeitlichen Kiesablagerungen. Die ehemalige Überdeckung aus Braunerde und Parabraunerde war großteils nicht mehr erhalten, da das westliche Vorfeld der Orangerie moderne Bodenbeläge aufwies. Am Südrand von Fläche 1 war der ursprüngliche Bodenaufbau – trotz (früh-)neuzeitlicher Überprägung – noch gut erkennbar. Unter der humosen Überdeckung war sogar noch eine 0,3 m starke Schicht des Verwitterungslehms (Rotlage) erhalten (Abb. 3; vgl. Rotlagelinse an Bef. 21 Abb. 23 links).

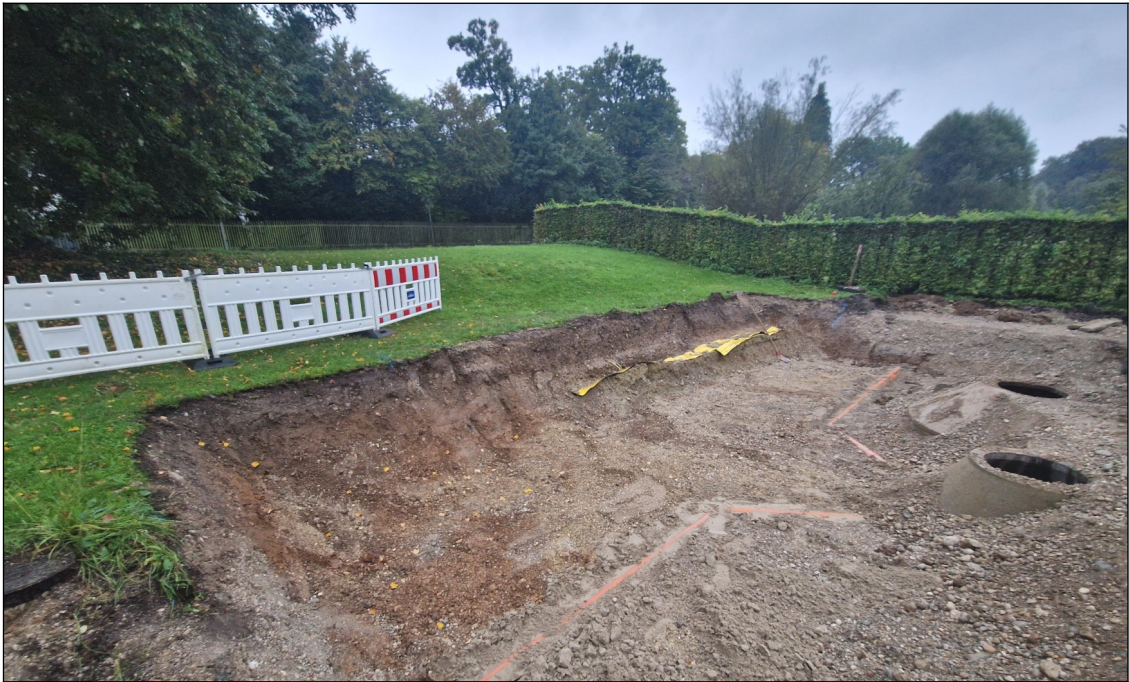
Abb. 5 Grabungsfläche beim Eintreffen der Archäologen am 24.09.2025.

Für die Erdarbeiten zeichnete Fa. Aktiv Service verantwortlich. Da man Fa. SingulArch nicht über den Beginn der Erdarbeiten am 23.09.2025 informiert hatte, ist der Südteil von Fläche 1 ohne archäologische Aufsicht abgezogen worden (Abb. 5).

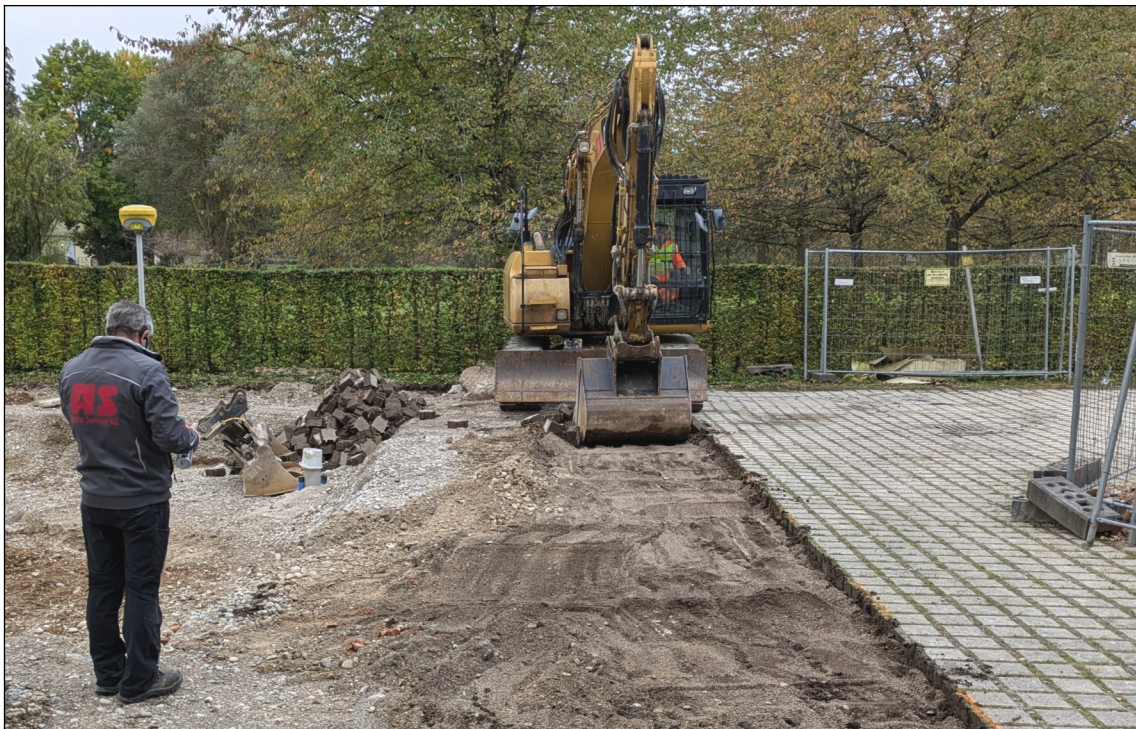
Abb. 6 Abtrag des Hofpflasters in Norderweiterung von Fl. 1 am 13.10.2025.

Um ein Starkstromkabel am Südrand von Fläche 1 erhalten zu können, musste die Heizzentrale etwas nach Norden versetzt werden. Die erforderliche Flächenerweiterung legte Herr Magiera am 13.10.2025 mit einem 11 t CAT 311 FL Kompaktbagger mit 2 m breiter Humusschaufel an (Abb. 6 (Abb. 6, vgl. Abb. 24 links).

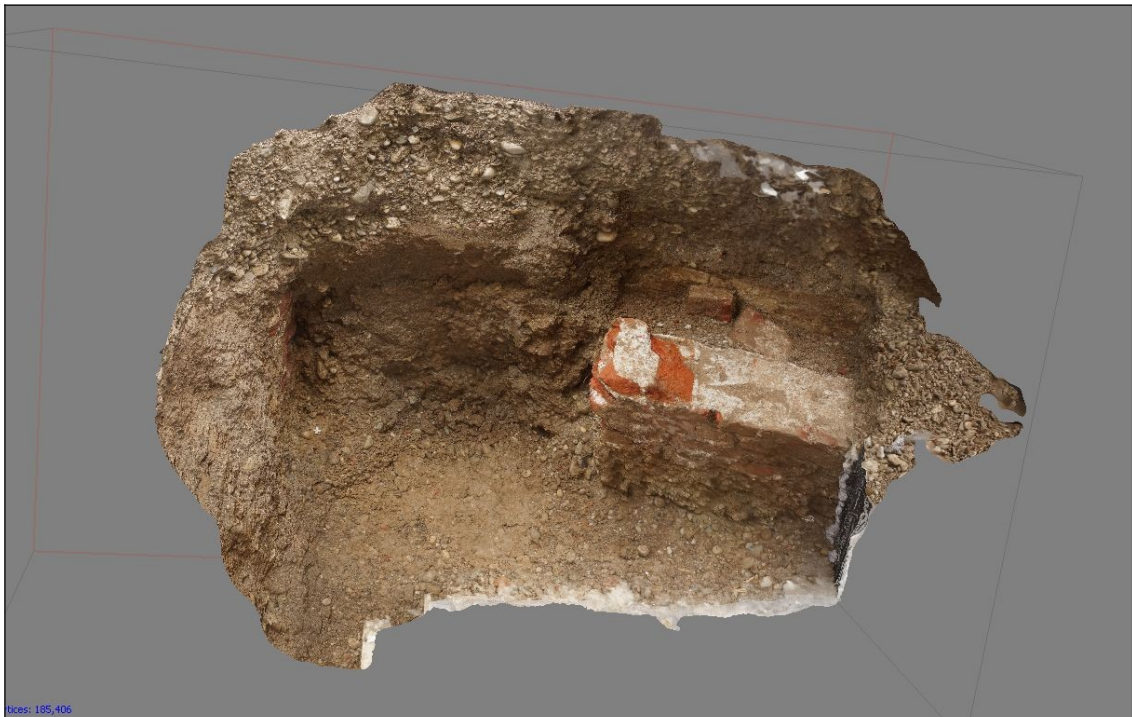
Abb. 14 3D-Modell von Bef. 15.

Aus einer Fotoserie der Kanalwange Bef. 15 wurden mit Agisoft Metashape ein 3D-Modell im SfM-Verfahren gerechnet (Abb. 14).

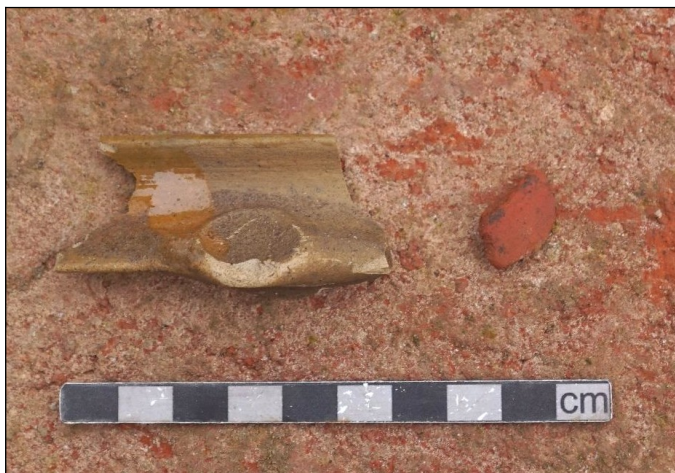
Abb. 15 Links: Anzahl der Fundkomplexe nach Materialgruppen.  
Rechts: Scherben aus Pflanzgrube 22.

Das Fundmaterial setzt sich aus 23 Fundkomplexen zusammen (Abb. 15 links). Von einigen Fundkomplexen wurden noch während der Grabung Fotos angefertigt (Abb. 15 rechts).

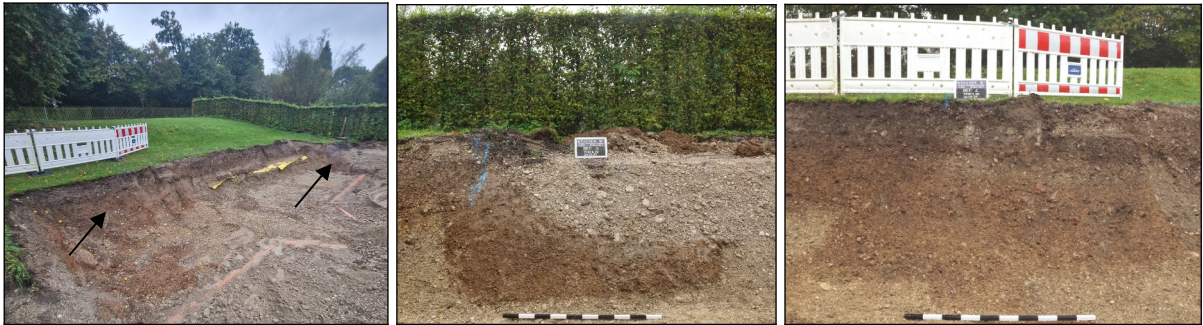
Abb. 19 Profile der Baumpflanzgruben Bef. 3 und 4 am geböschten Baugrubenrand.

Am Rand der Flächenöffnung vom 23.09. waren bereits Befunde im Profil zu erahnen, die sich nach dem Überputzen als Baumpflanzgruben erwiesen (Abb. 19).

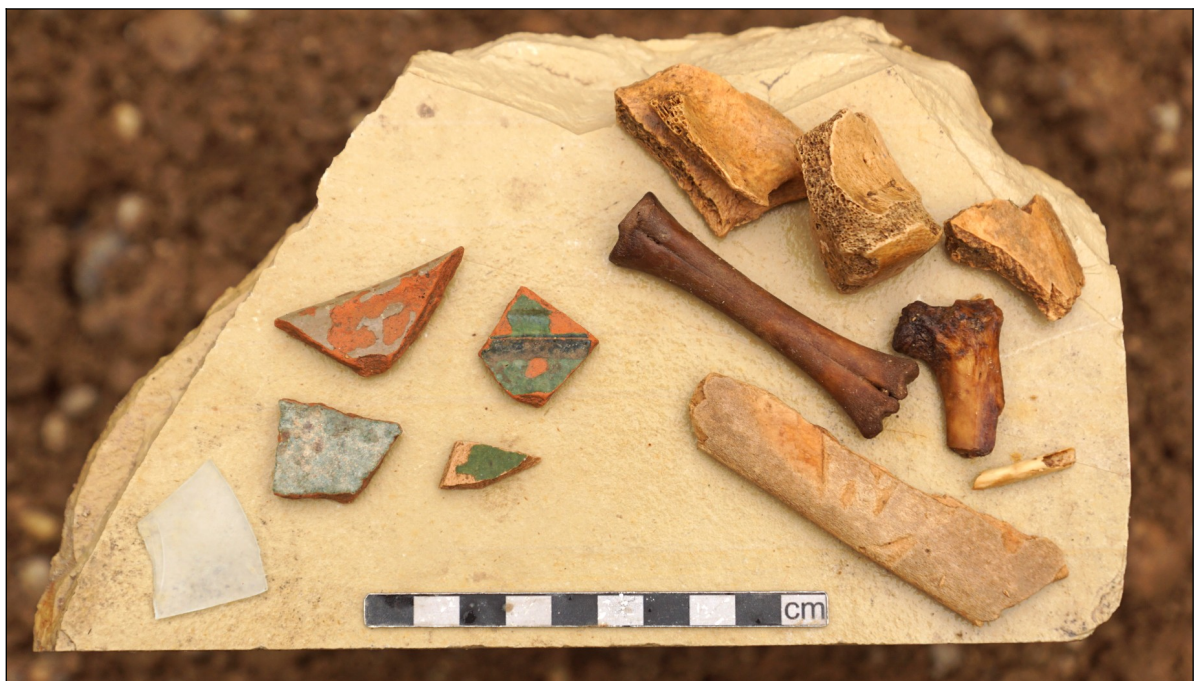
Abb. 21 Funde der Restbefundentnahme von Pflanzgrube 12.

Aus zwei Pflanzgruben kamen Funde zu Tage, die über den Kompost in die humos-lehmig-leicht kiesige Verfüllung gelangt sein könnten. Neben einigen Scherben ist im Falle der Grube 12 kleinteiliger Schlachtabfall verschiedener Tiere erwähnenswert: Der Mittelhandknochen eines Lammes oder Zickleins, eine Rinderrippe mit deutlichen Schnittspuren und Fragmente von Schweinewirbeln (Abb. 21).

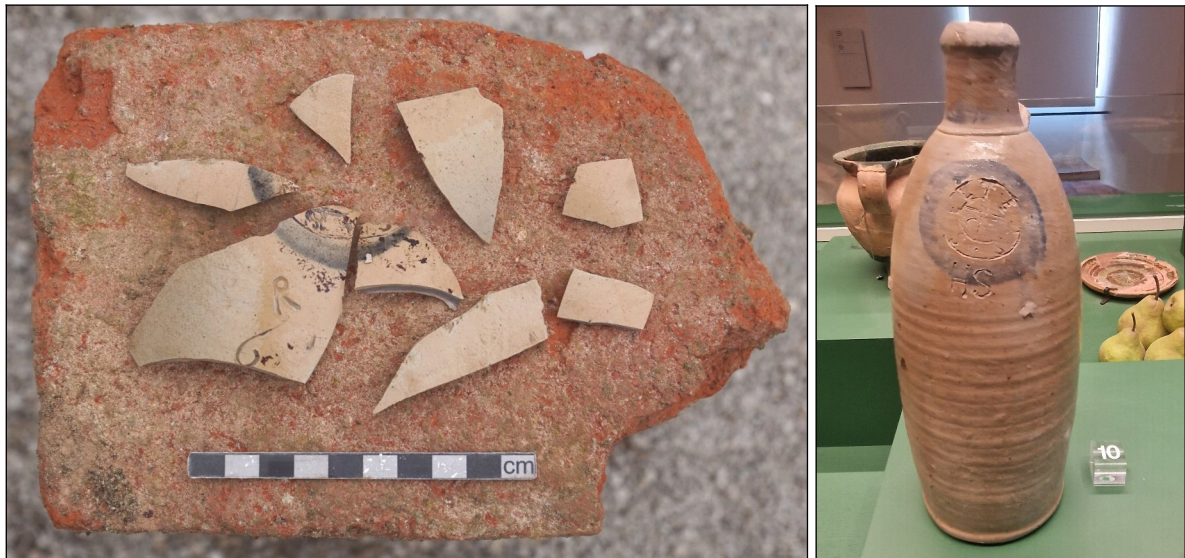
Abb. 22 Links: Scherben einer Steinzeugflasche aus Baumpflanzgrube 22.  
Rechts: Seltersflasche aus dem Museum Montbéliard (Foto: Verfasser)

In Grube 22 fanden sich unter anderem Scherben einer Mineralwasserflasche der 2. Hälfte des 18. Jahrhunderts (Abb. 22).

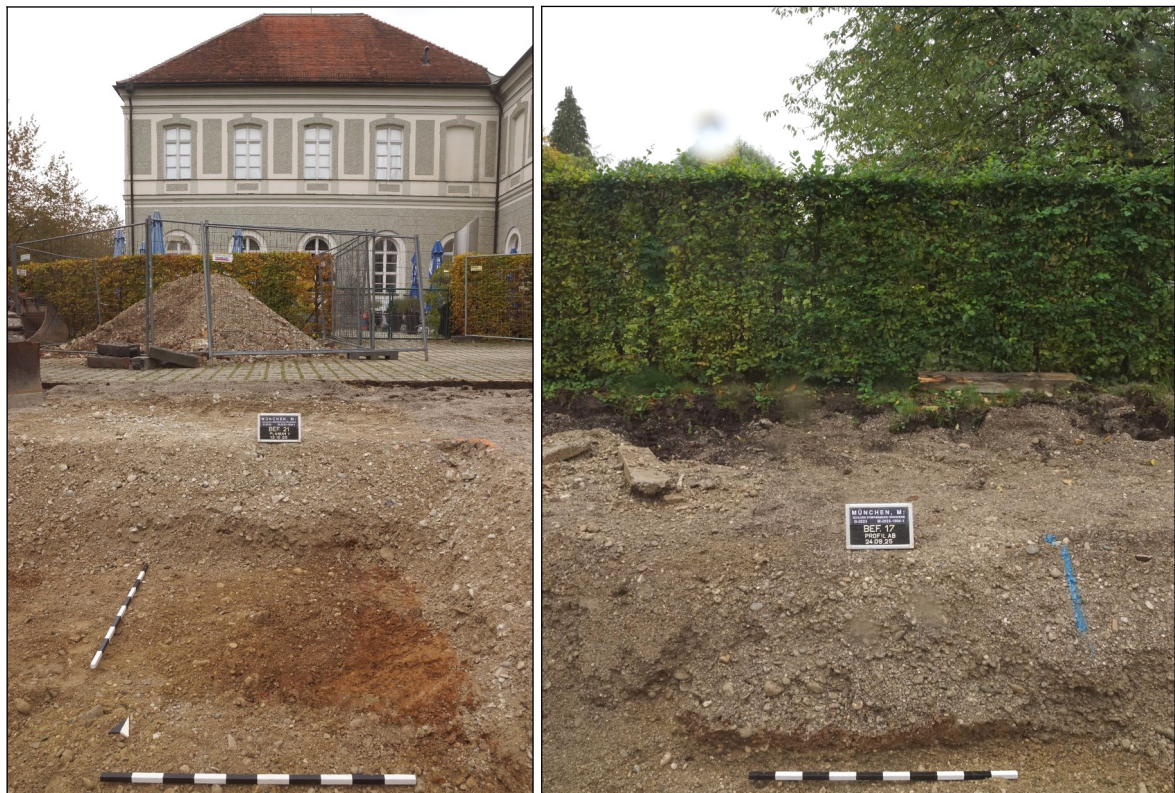
Abb. 23 Links: weniger gut abgegrenzter Befund 21 mit angrenzender Rotlagelinse.  
Rechts: Nur noch als unterster Rest erhaltener Befund 17.

Ein Teil der Pflanzgruben war nur mäßig gegen das Anstehende abgrenzbar, da man bei der Anlage weniger Mühe aufgewandt und außerdem kaum aufbereitetes Substrat eingebracht hatte (Abb. 23 links).

Durch den Unterbau des Pflasters waren die nördlichen beiden Drittel von Fläche 1 bis ca. 0,7 m unter der rezenten Oberfläche gestört (Abb. 23 rechts; vgl. Abb. 19 Mitte). Im Zuge der Baggerarbeiten am 23.09. könnte eine weitere Pflanzgrube bis unter die Unterkante abgetragen worden sein, sofern man ein quadratisches Raster von 5,5 m Seitenlänge für die Befunde 3, 17, 12 und 18 postuliert (Abb. 18).

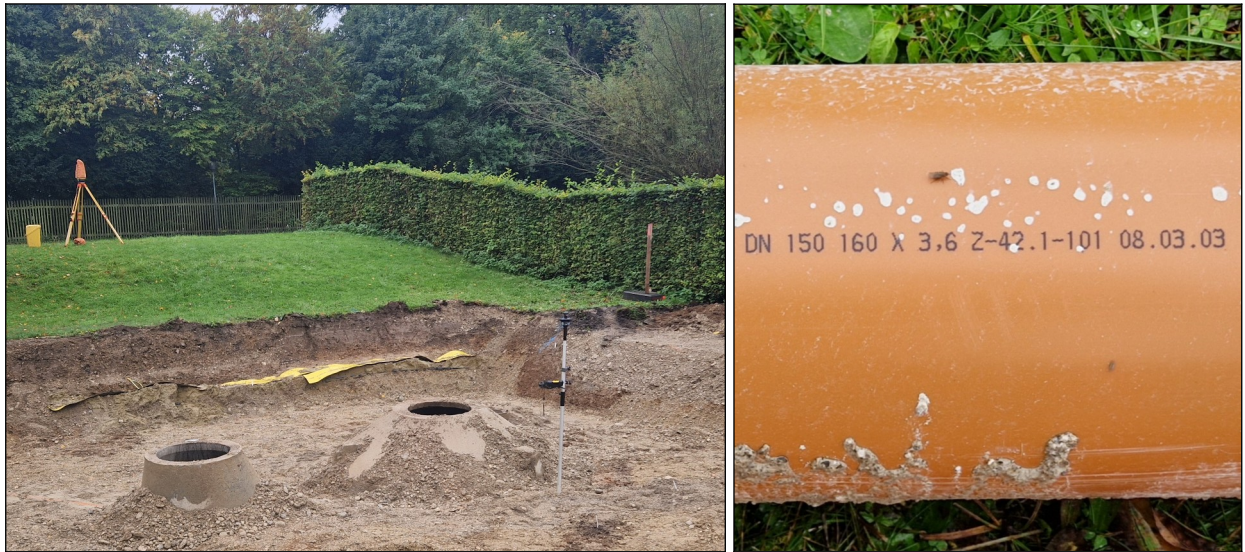
Abb. 24 Links: Sickerschächte Bef. 6 und 7. Hinten Graben einer Starkstromleitung Bef. 8.  
Rechts: KG-Rohr der Regenentwässerung aus Störung Bef. 10 mit Datumsaufdruck 08.03.[20]03.

Weitere Pflanzgruben könnten 2003 bei der Anlage von Sickerschächten und einmündenden Leitungsgräben für die Regenentwässerung des neu gepflasterten Platzes zerstört worden sein (Abb. 24)

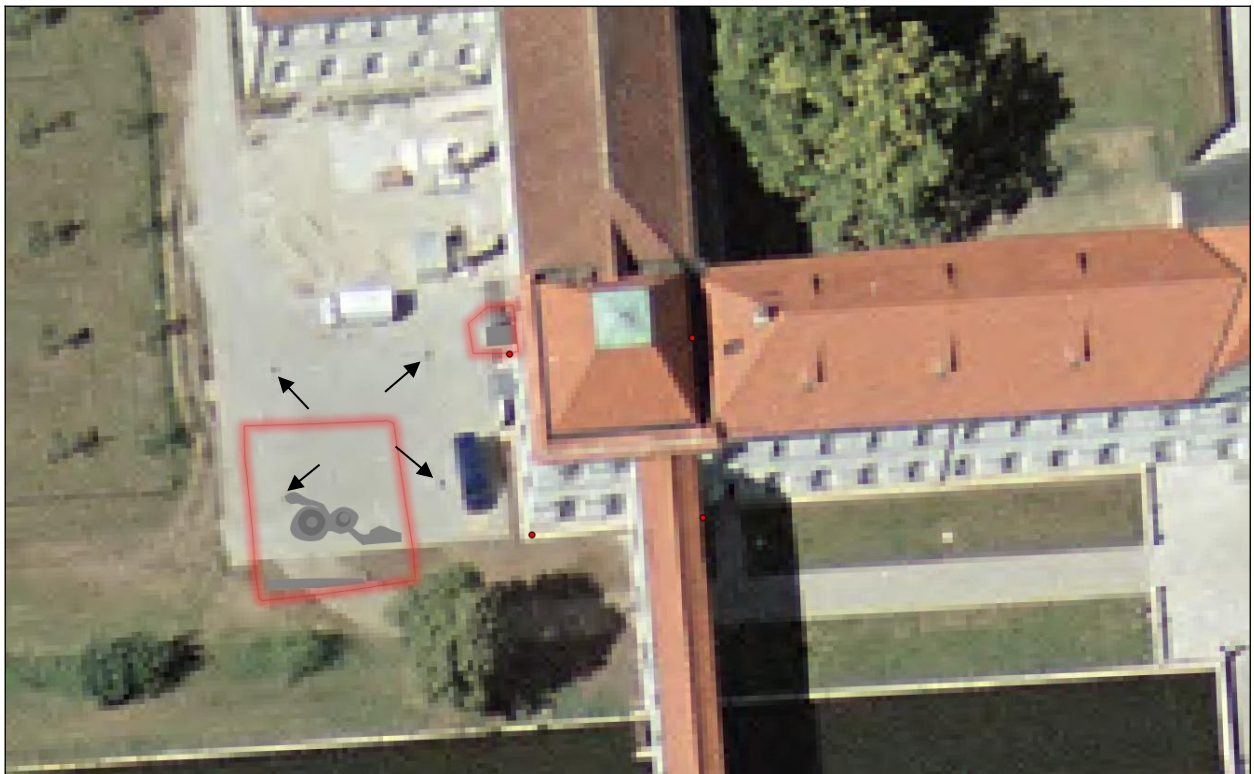
Abb. 25 Luftbild von 2003 (© Bayerische Vermessungsverwaltung).  
Rot: Grabungsgrenzen. Grau: nachgewiesene Störungen.  
Pfeile: Gitterdeckel für die Oberflächenentwässerung (vgl. Abb. 18).

Im Luftbild des Jahres 2003 sind offenbar noch letzte Pflasterarbeiten im Gange. Die Gitterdeckel für die Regenentwässerung sind aber bereits gesetzt (Abb. 25; vgl. Abb. 18).

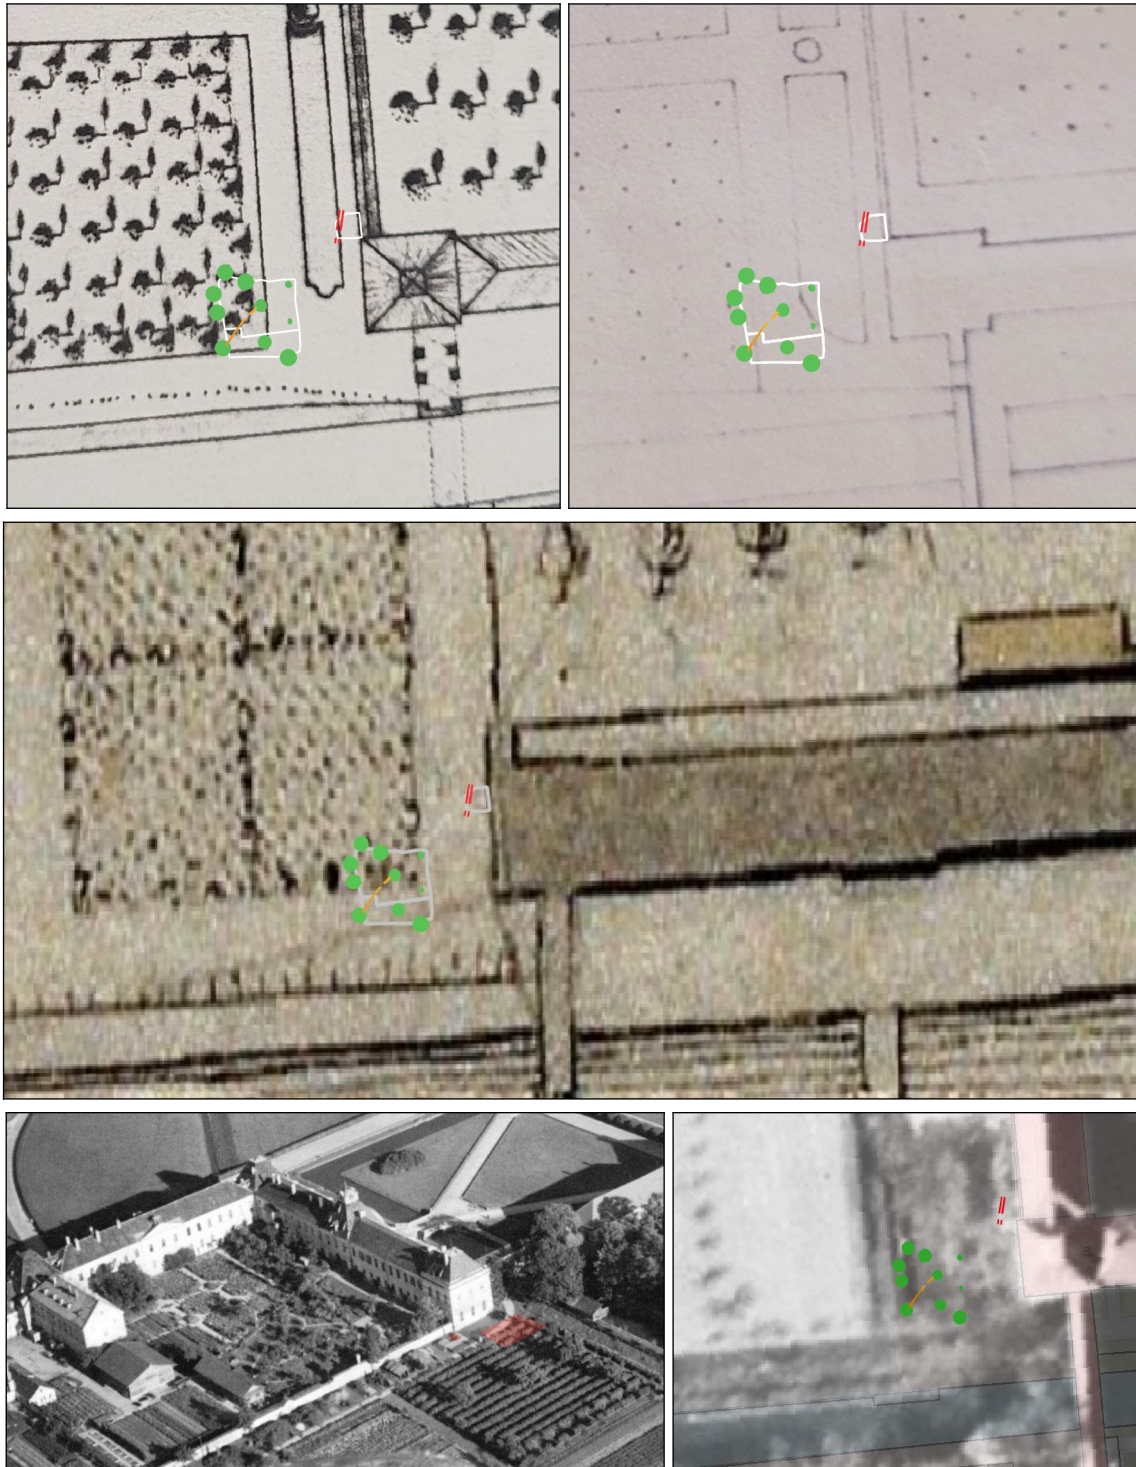
Abb. 26 Oben, Mitte: Befunde der Grabung vor grob georeferenzierten Plänen von 1755, 1832 und der Uraufnahme des frühen 19. Jhs.<sup>6</sup> Unten links: Luftbild des früheren 20. Jhs. (Grabung rot einschräffert). Unten rechts: georeferenziertes Luftbild aus dem Jahr 1945

Da die verfügbaren Pläne nur eine grobe Georeferenzierung gestatten, ist eine zeitliche Zuordnung der nachgewiesenen Pflanzgruben zu verschiedenen Phasen der gärtnerischen Nutzung einstweilen nicht möglich (Abb. 26).

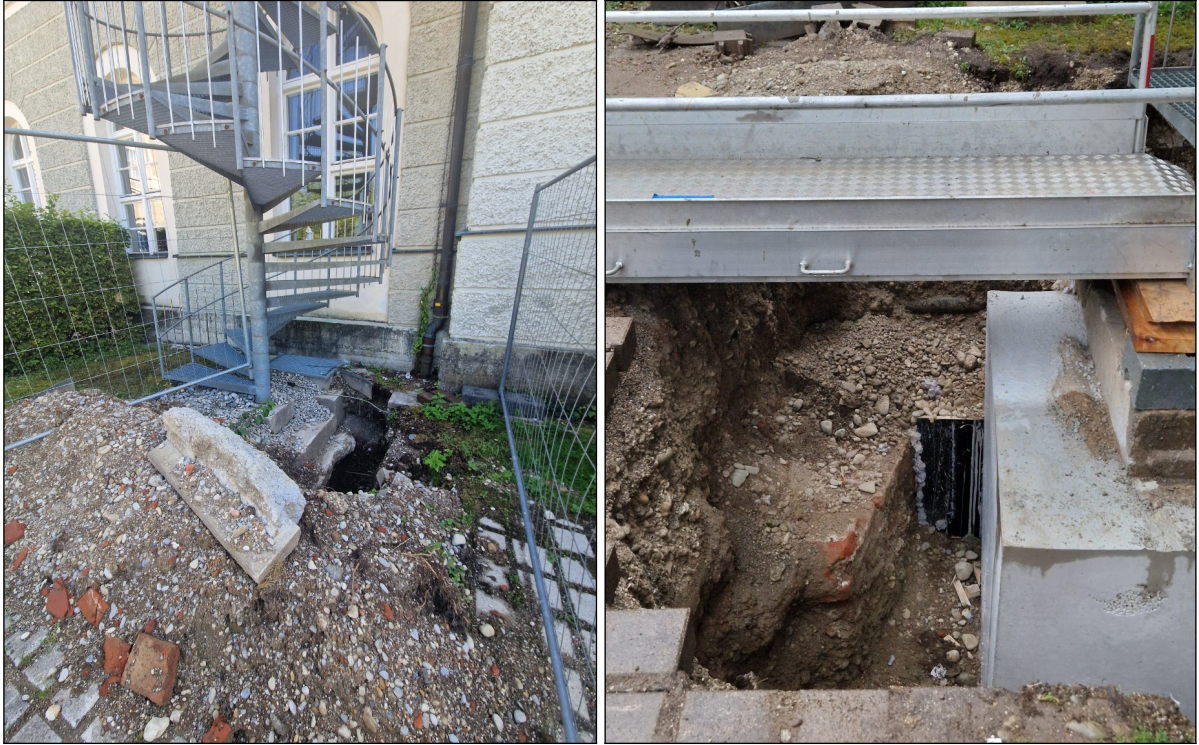
Abb. 27 Links: freigelegtes Fundament der Wendeltreppe am 18.08.2025 gegen Nordosten.  
Rechts: neues Fundament am 24.09.2025. Links ist Kanalwange Bef. 15 zu erkennen.

Bei einem ersten Baustellenbesuch am 18.08.2025 wurde eine unbeobachtete Flächenöffnung festgestellt. Dort hatte man das Fundament der Wendeltreppe an der Westseite des Bestandsgebäudes freigelegt (Abb. 27 links). Vor Beginn der Grabung wurde die Baugrube nochmals erweitert und ein neues Fundament für die Treppe gegossen (Abb. 27 rechts)

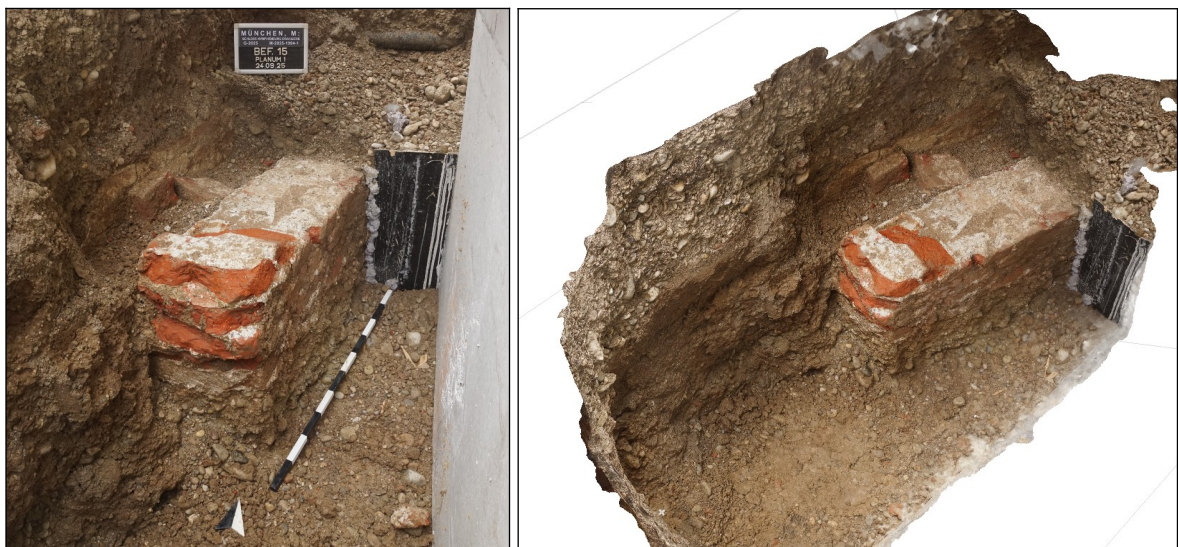
Abb. 28 Links: Kanalwange Bef. 15 nach der Freilegung gegen Norden. Rechts: 3D-Modell.

Dabei wurde die OSO-liche Wange eines aus Ziegeln gemauerten, ab ca. 516,40 NN erhaltenen Kanals teilweise freigelegt (Unterkannte bei etwa 516,00 NN). Das aus Bindern des Formats 33 cm x 16 cm x 6,5 cm konstruierte Mauerwerk wurde geputzt, fotografiert und eingemessen (Abb. 28, 29).
